# 宿松东北新城东区 B07-01 地块

## 土壤污染状况调查报告

编制单位：安徽方中科技集团有限公司

二〇二三年十一月

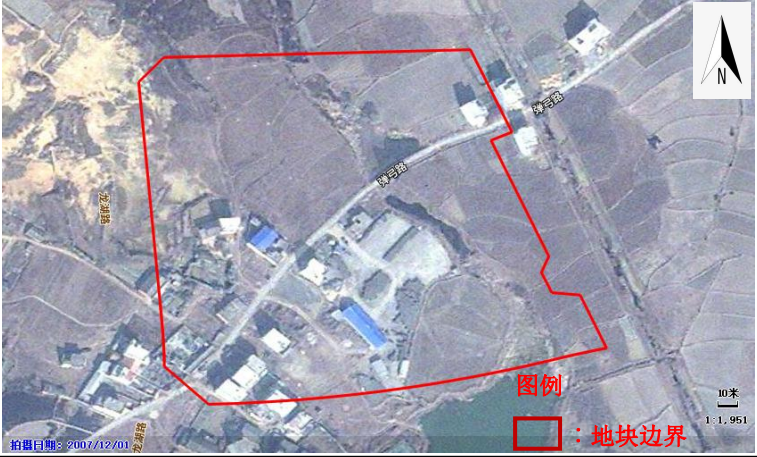
| 时间 | 地块内说明 | 卫星影像图 |
|---|---|---|
| 2007 年<br>12 月 | 地块内为农用地、道路、居民楼，中南部存在一座水泥砖堆放场，东北部存在一个池塘 | |

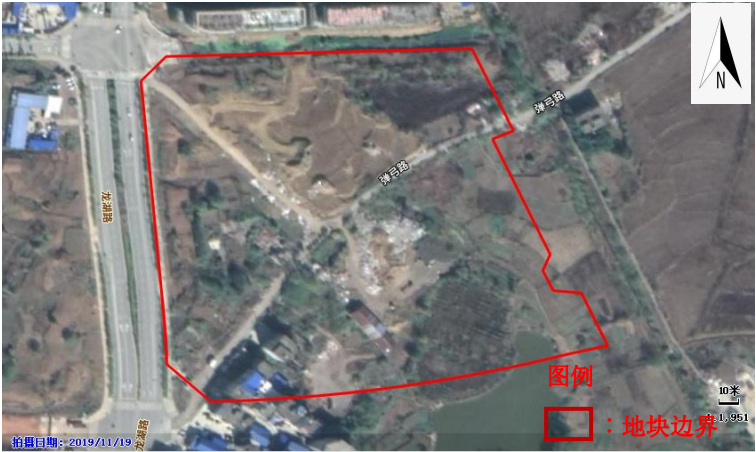
| 时间 | 地块内说明 | 卫星影像图 |
|---|---|---|
| 2019年11月 | 大部分居民楼拆除，东北部池塘消失 | |

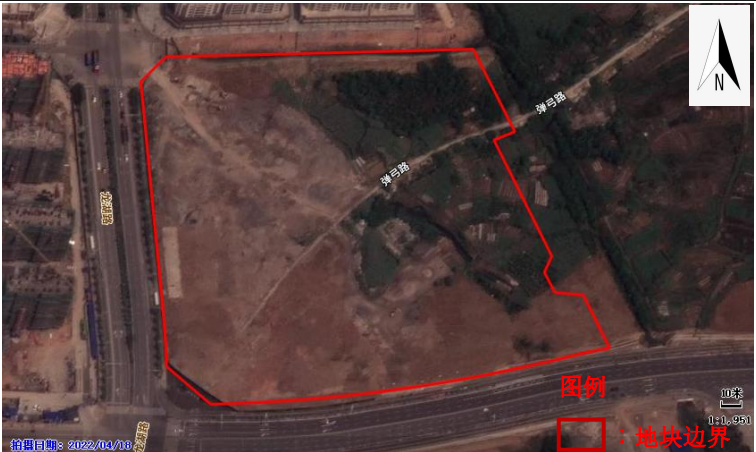
| 时间 | 地块内说明 | 卫星影像图 |
|---|---|---|
| 2022年04月 | 地块内建筑全部拆除，池塘消失，东南部、南部、西南部、西部、西北部变为空地 | |

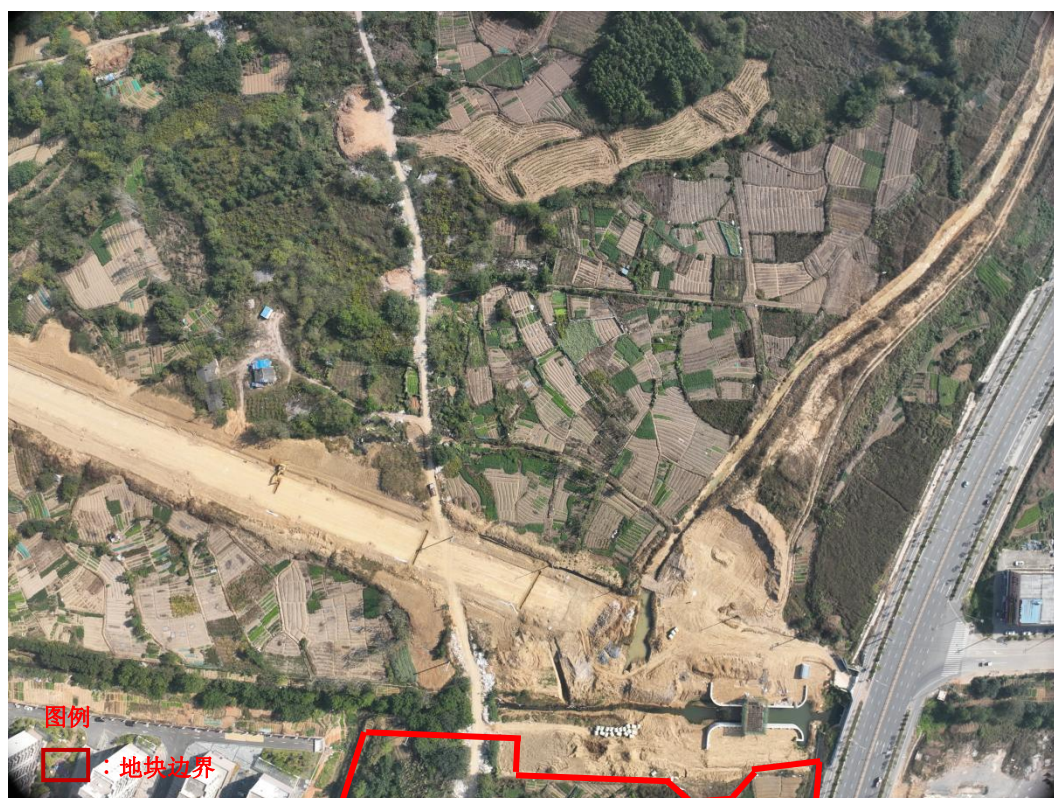
地块东侧航拍图（农用地、沟渠，在建道路）

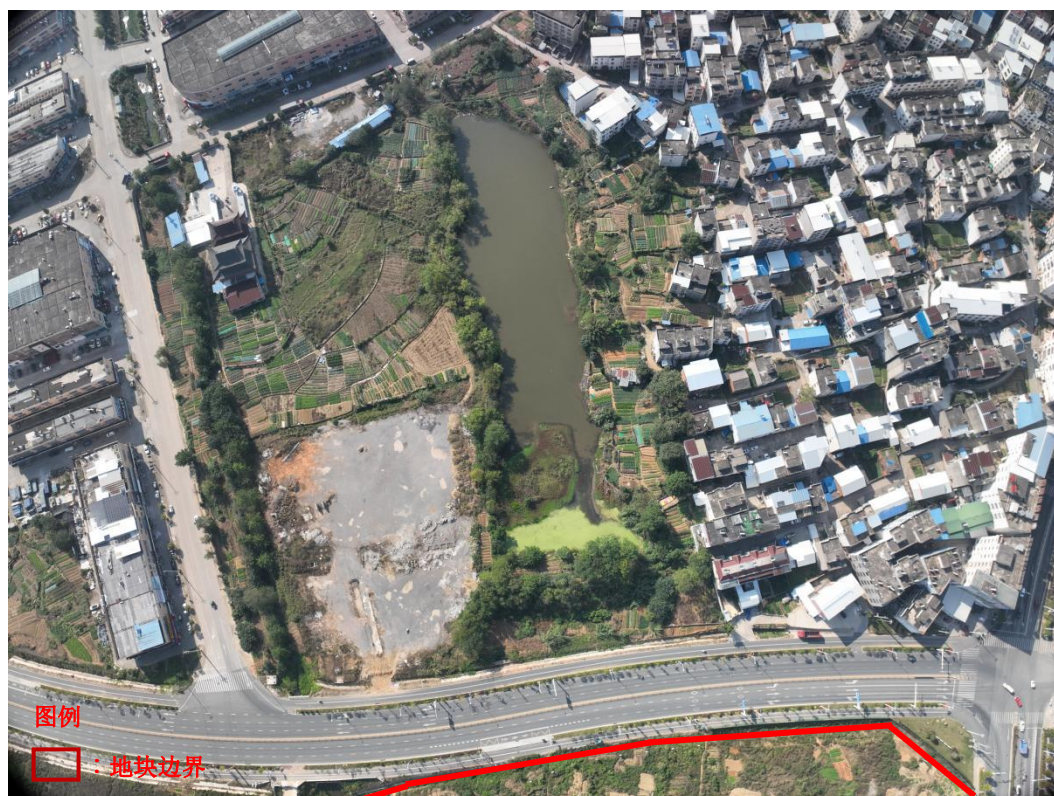
地块南侧航拍图（白崖寨路、农用地、小区）

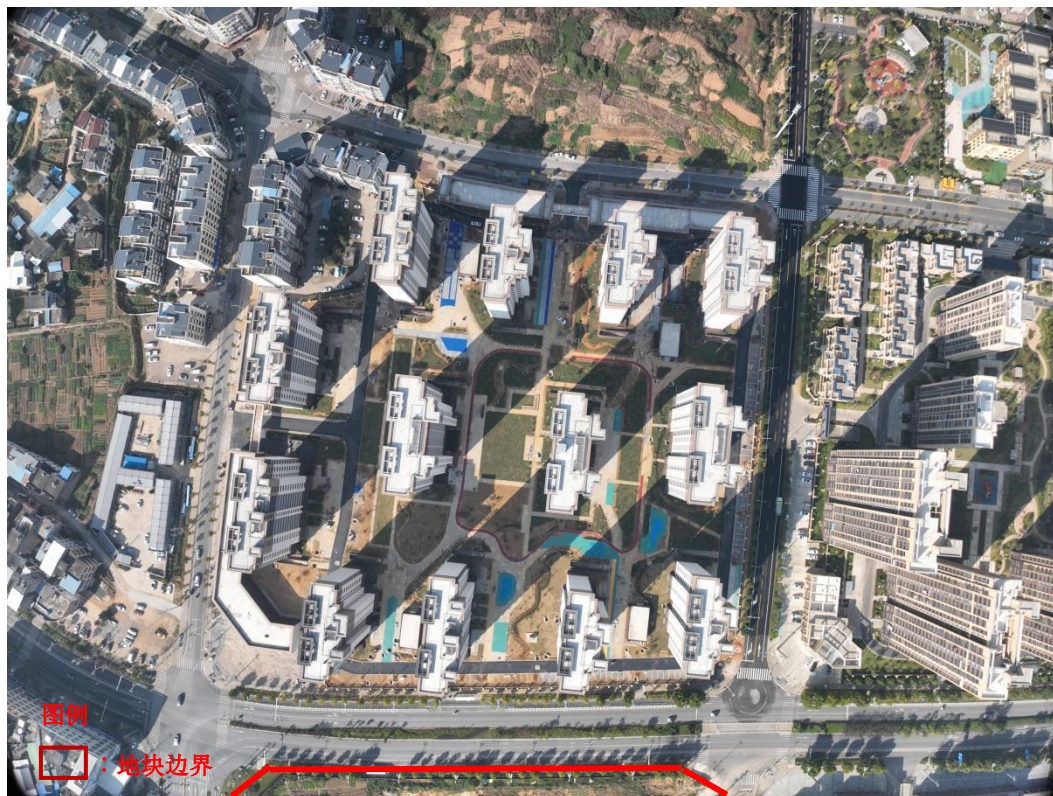
地块西侧航拍图（龙湖路、小区）

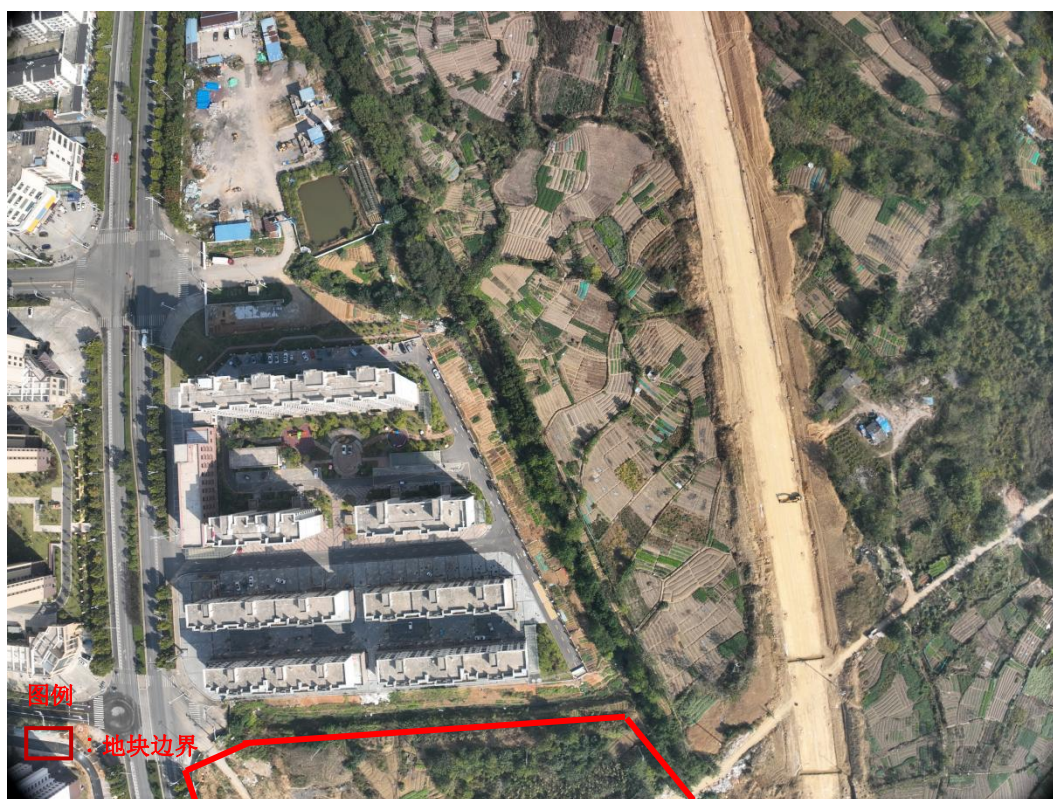
地块北侧航拍图（小区、农用地、沟渠）

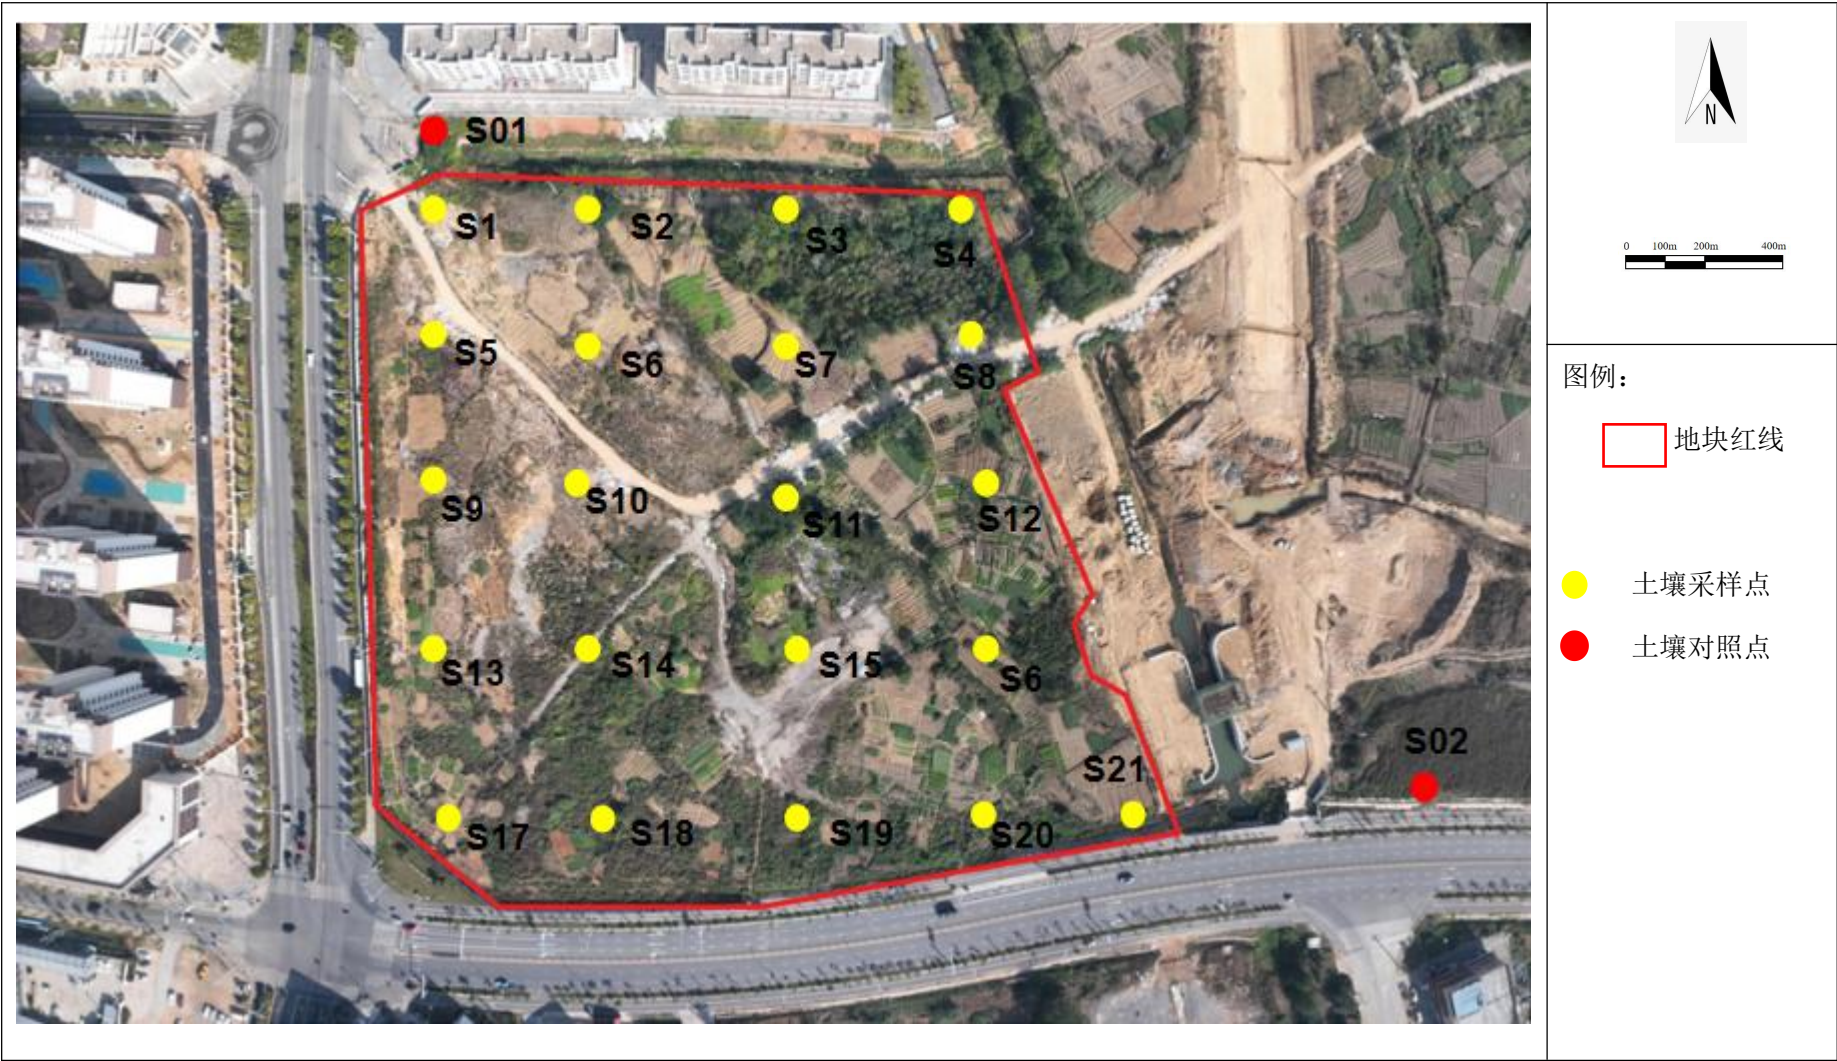
图5.3-1 土壤快筛采样点位图

根据现场踏勘的情况，结合本地块现状，依据《建设用地土壤环境调查评估技术指南》，点位布设采取随机布点原则，地块面积 48971.08m<sup>2</sup>（合 73.456 亩），设置 21 个快筛采样点位，2 个对照点位（地下水上游和常年主导风向上风向），使用光离子化检测仪（PID）对土壤 VOCs 进行快速检测，使用 X 射线荧光光谱仪对土壤重金属进行快速检测。土样快速检测的点位位置信息见图 5.3-1。
