# 宿松县松兹街道牌楼安置区地块 土壤污染状况调查报告

(备案稿)

编制单位：安徽方中科技集团有限公司

二〇二三年十一月

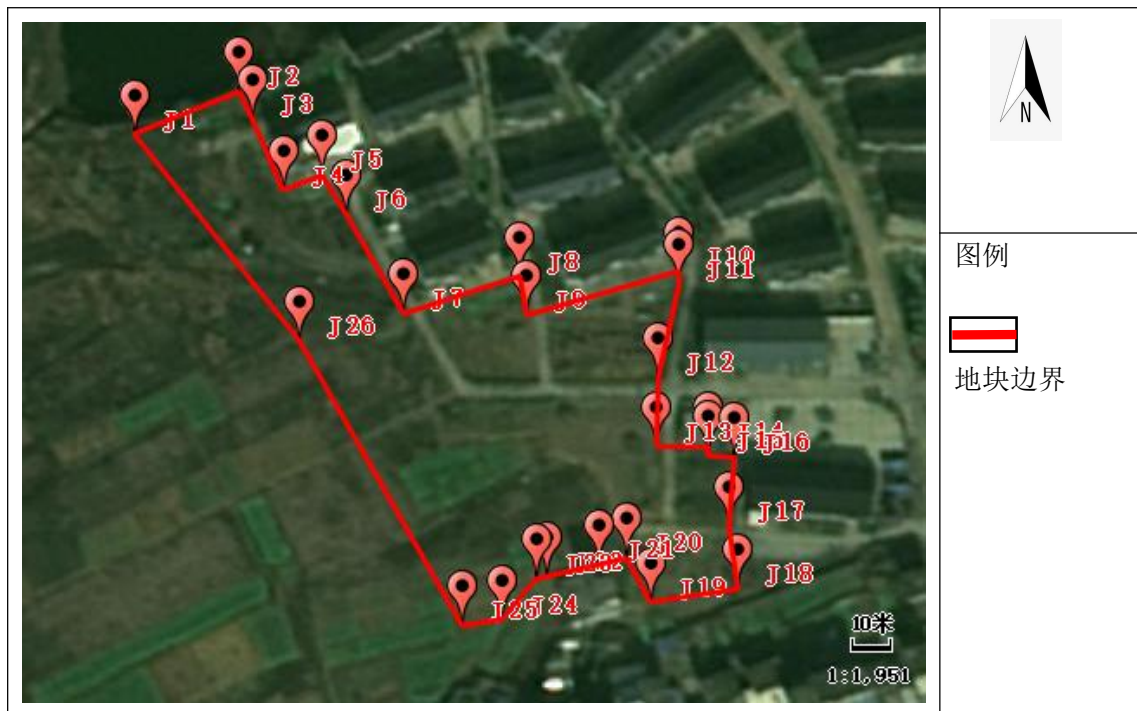
本次调查的地块位于安徽省安庆市宿松县松兹街道牌楼村，东侧为牌楼村，南侧为农用地、居民住宅及 S213 省道，西侧为农用地，北侧为牌楼村和农用地。调查地块中心坐标为：E116.189630°，N30.153424°；本次调查地块总占地面积为 12788.09m<sup>2</sup>（合 19.18 亩）。拐点坐标见表 2.2-1 所示，地块调查范围示意图如图 2.2-1 所示，地块红线图如图 2.2-2 所示。

图 2.2-1 地块调查范围示意图

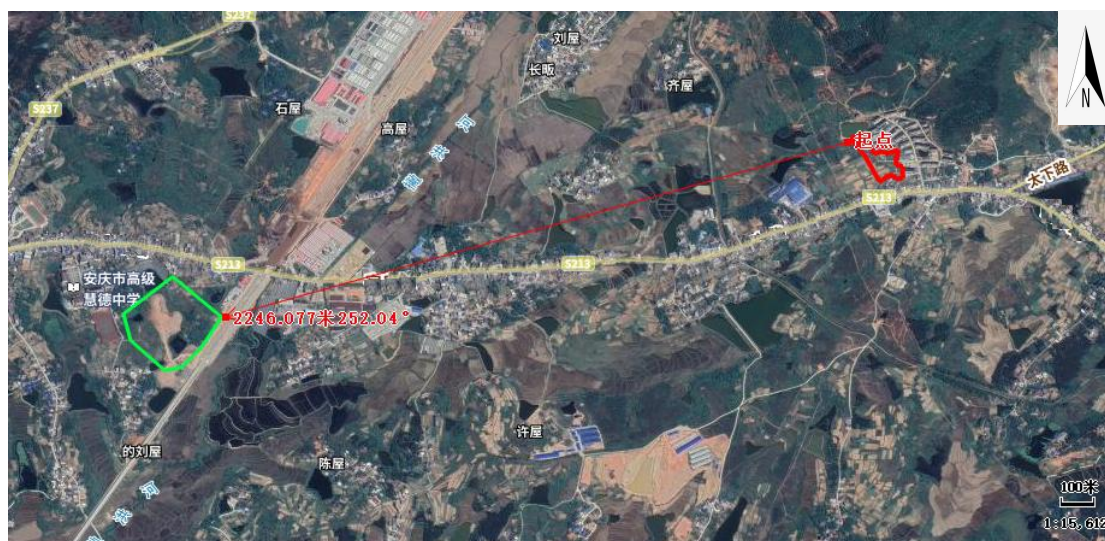
因本地块无地勘资料，宿松县高铁新区安置小区位于本地块西南侧，距本地块约 2246m，此范围内地质变化情况有限，且处于同一水文单元体，如图 3.2-1。本报告引用《宿松县高铁新区安置小区项目岩土工程勘察报告》勘察结果。项目区地层构成与分布如下：

图 3.2-1 项目地块与宿松县高铁新区安置小区位置关系

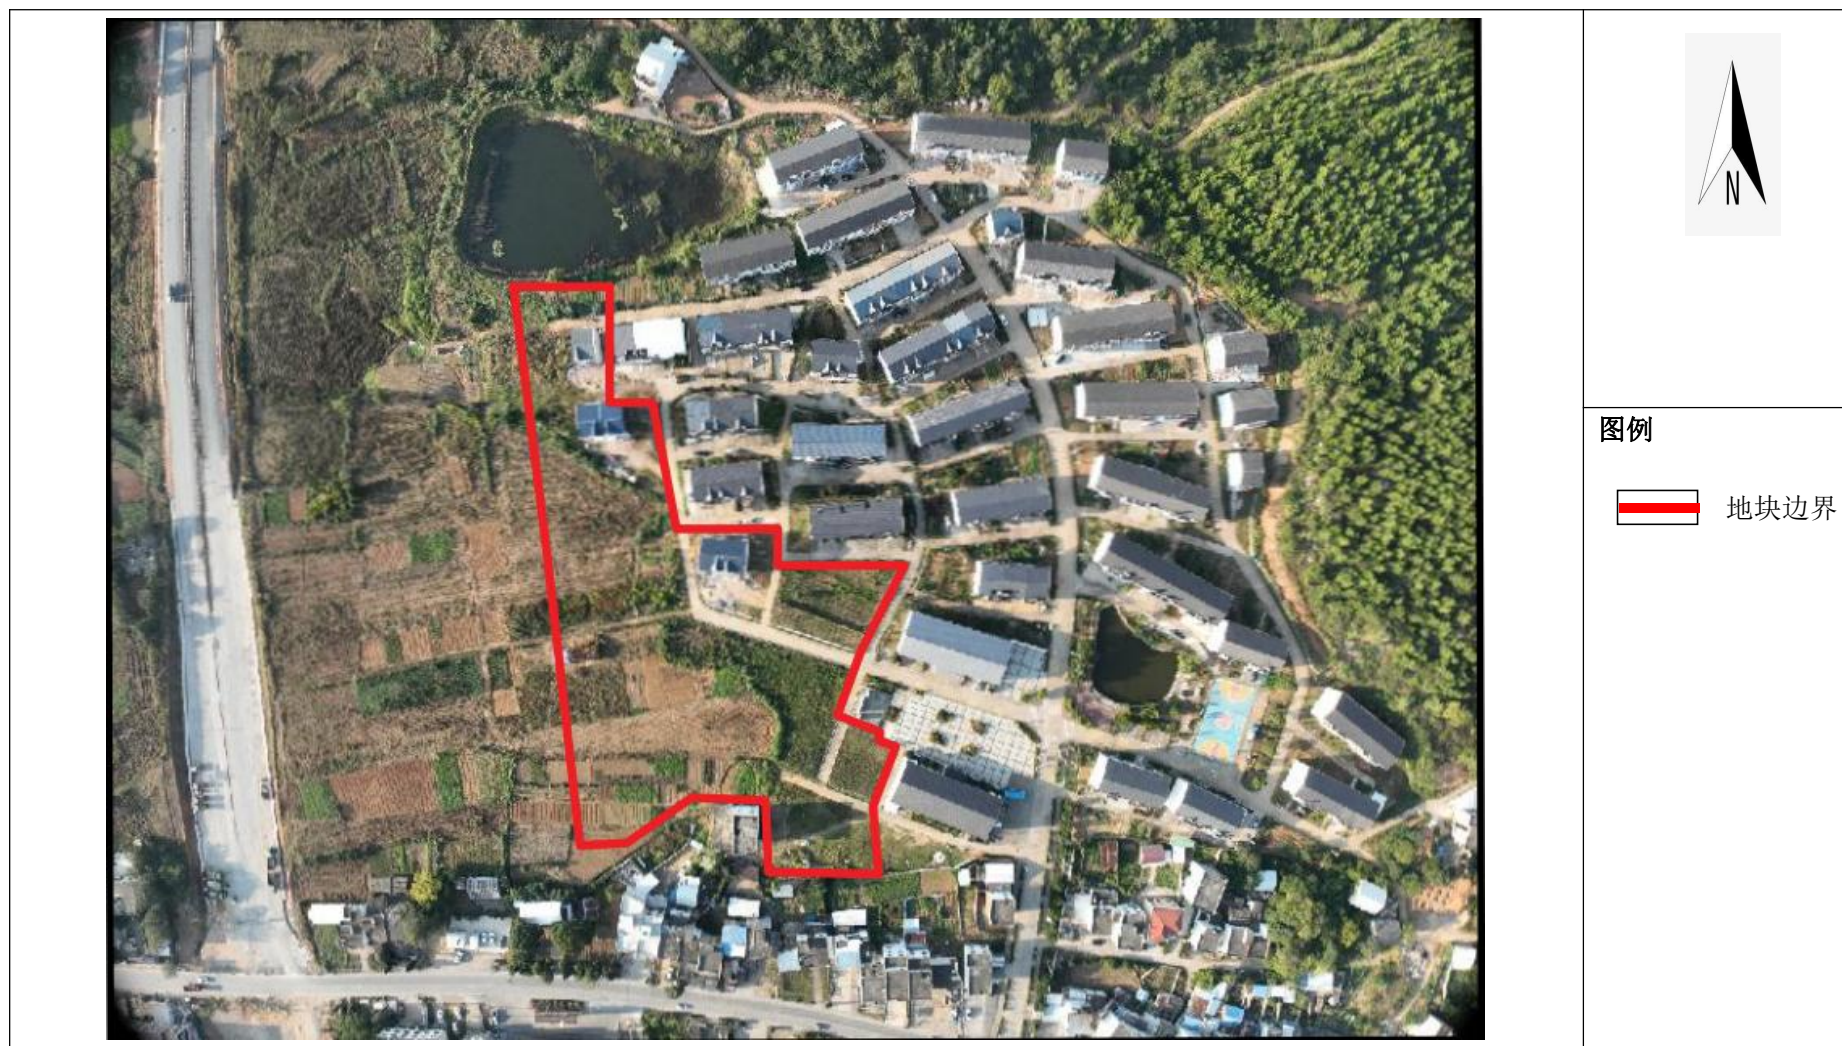
图 3.4-2 地块航拍照片（2023.10）

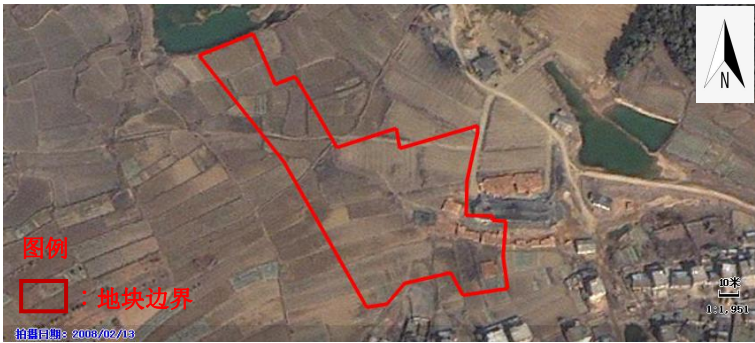
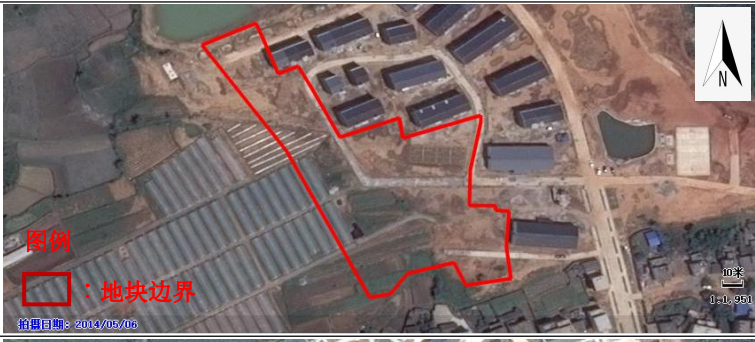
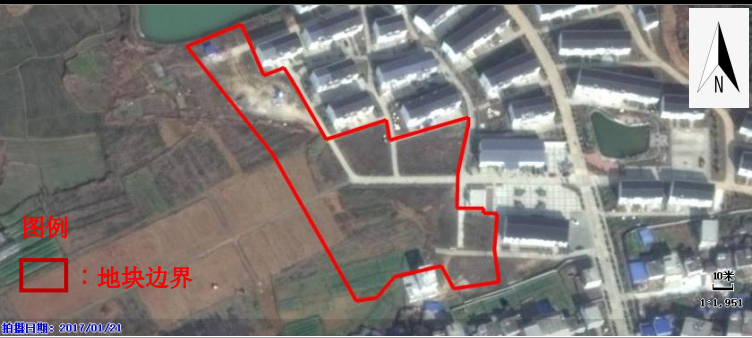
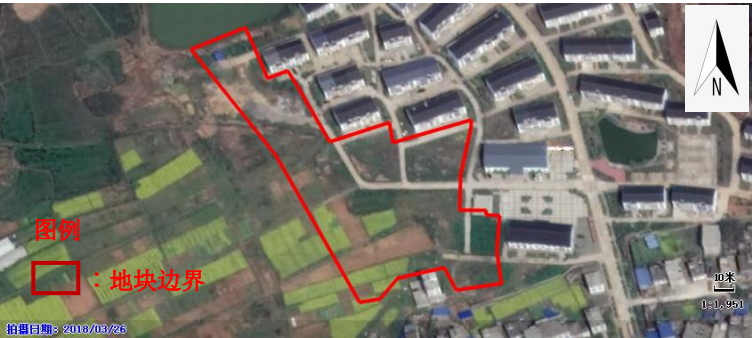
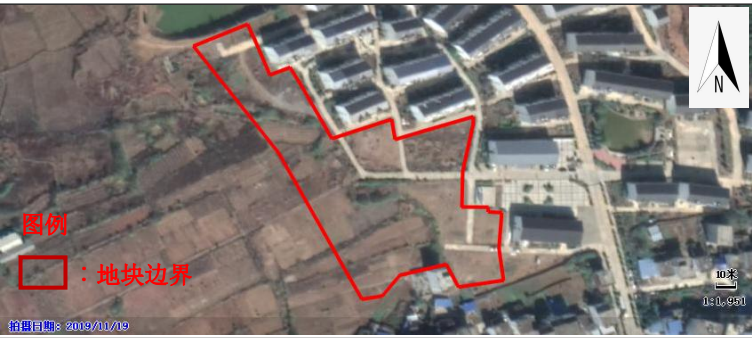
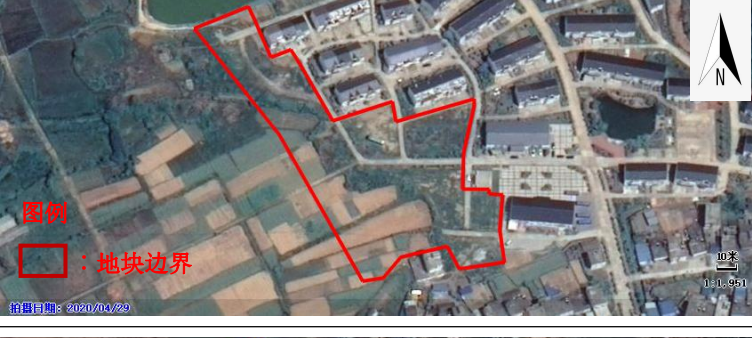
| 时间 | 地块内说明 | 卫星影像图 |
|---|---|---|
| 2008 年<br>02 月 | 地块内为农用地 | |
| 2014 年<br>05 月 | 地块西部新增少量蔬菜大棚，中东部新增一条道路 | |

图 3.4-3 地块内历史影像（2008 年 02 月-2022 年 01 月）

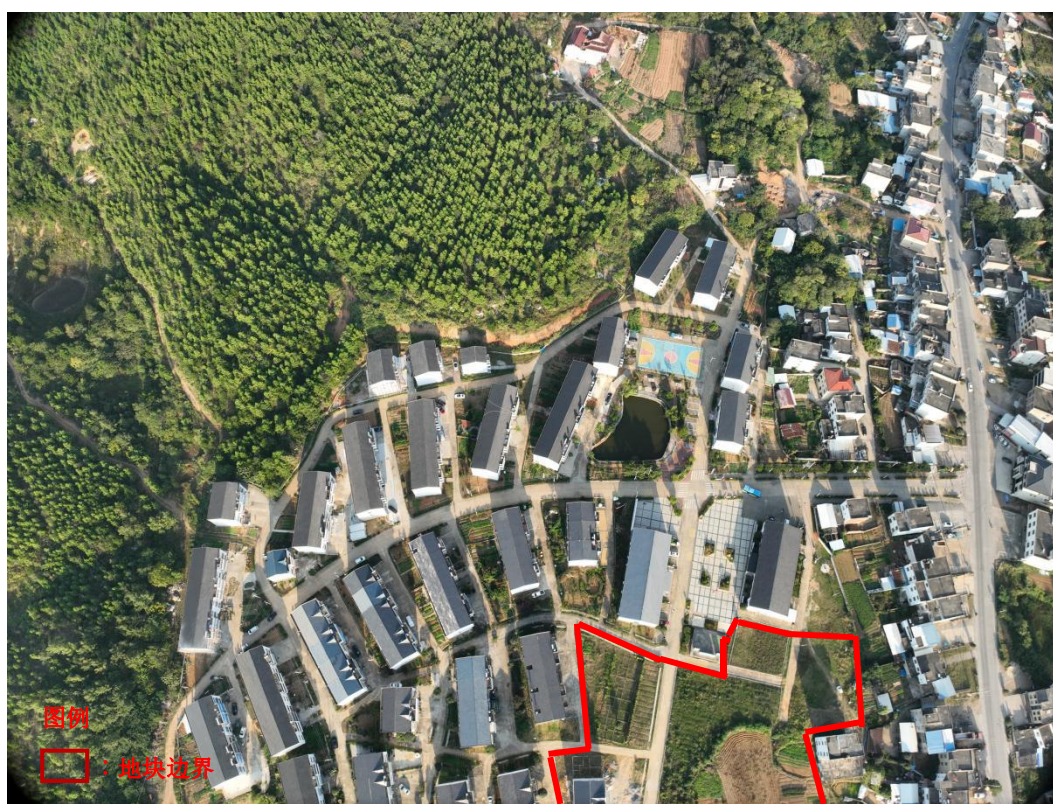
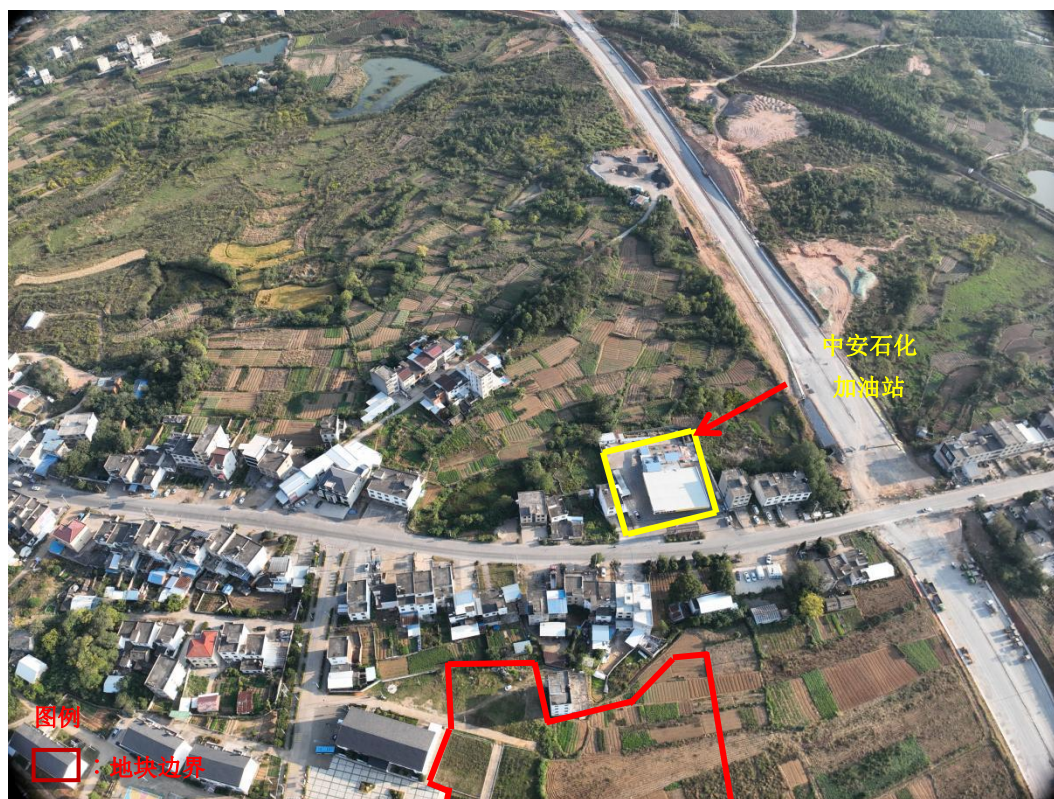
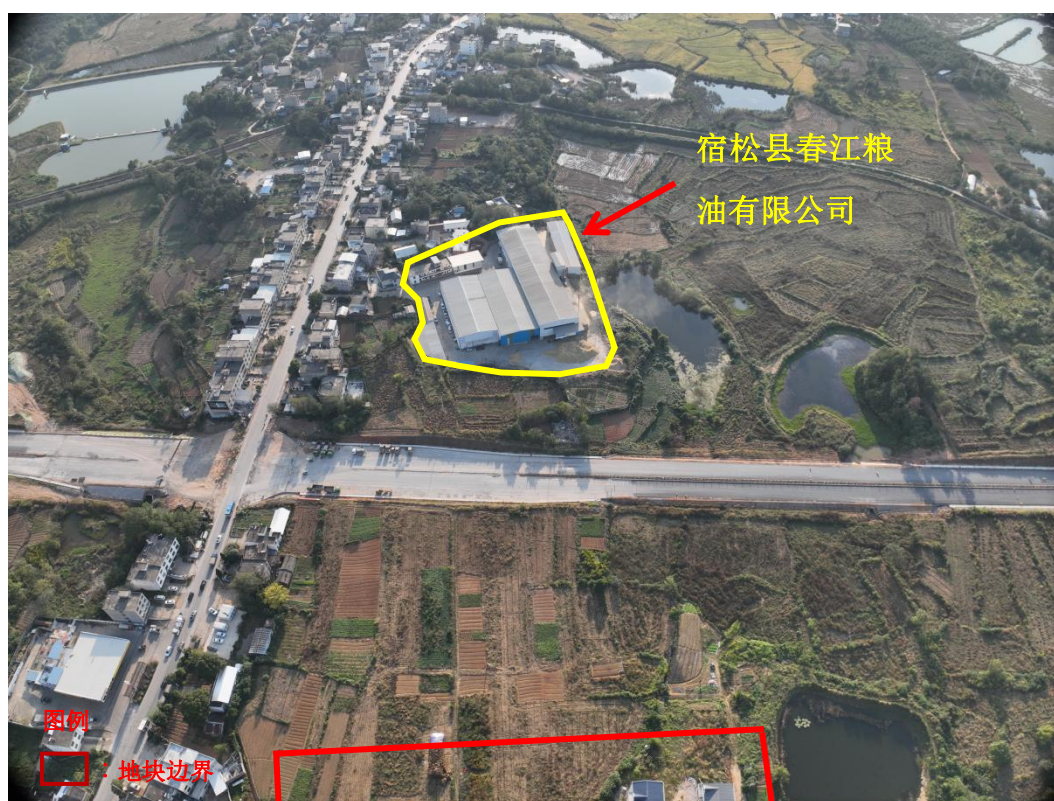
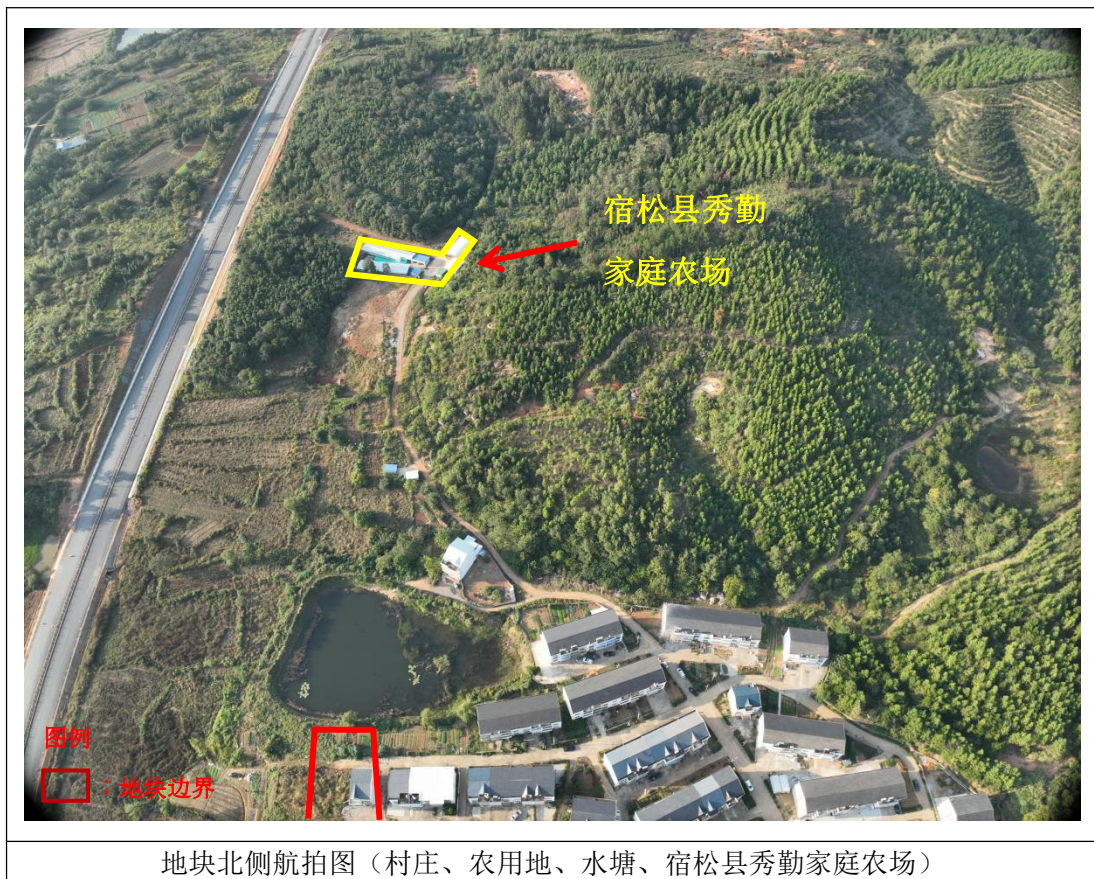
2023 年 10 月我司工作人员对宿松县松兹街道牌楼安置区地块周边进行现场踏勘，情况如下：地块东侧为牌楼村、农用地、道路，南侧为农用地、五里乡响堂希望小学、金摇篮幼儿园、S213 省道、村庄及中安石化加油站，西侧为农用地、在建道路、水塘、村庄、宿松县春江粮油有限公司，北侧为村庄、农用地、水塘、宿松县秀勤家庭农场。航拍图如图 3.5-1 所示。

地块东侧航拍图（牌楼村、农用地、道路）

地块南侧航拍图（S213 省道、村庄、农用地、中安石化加油站）

地块西侧航拍图（农用地、在建道路、水塘、村庄、宿松县春江粮油有限公司）

图 3.5-1 地块周边环境现状航拍图

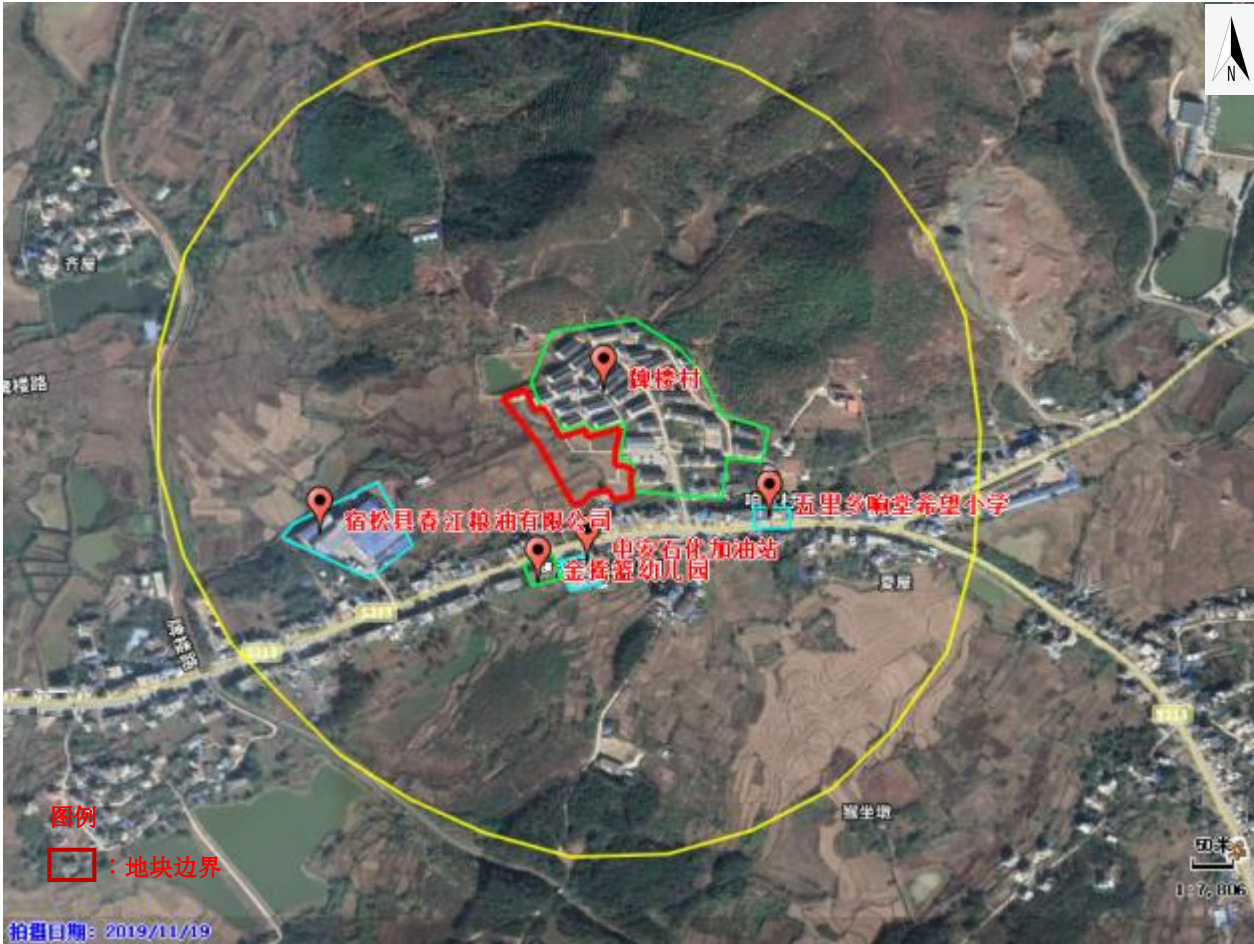
| 时间 | 地块周边说明 | 卫星影像图 |
|---|---|---|
| 2014 年 05 月 | <p>东侧：新增牌楼村；</p> <p>南侧：无明显变化；</p> <p>西侧：新增蔬菜大棚；</p> <p>北侧：无明显变化。</p> | <p>图例</p> <p>□：地块边界</p> <p>拍摄日期：2014/05/06</p> |

| 时间 | 地块周边说明 | 卫星影像图 |
|---|---|---|
| 2017 年 01 月 | <p>东侧：无明显变化；</p> <p>南侧：新增金摇篮幼儿园；</p> <p>西侧：无明显变化；</p> <p>北侧：无明显变化。</p> | <p>图例</p> <p>□：地块边界</p> <p>拍摄日期：2017/01/21</p> <p>50米</p> <p>1:7,806</p> |

图 3.5-2 地块周边历史影像（2008 年 02 月-2022 年 01 月）

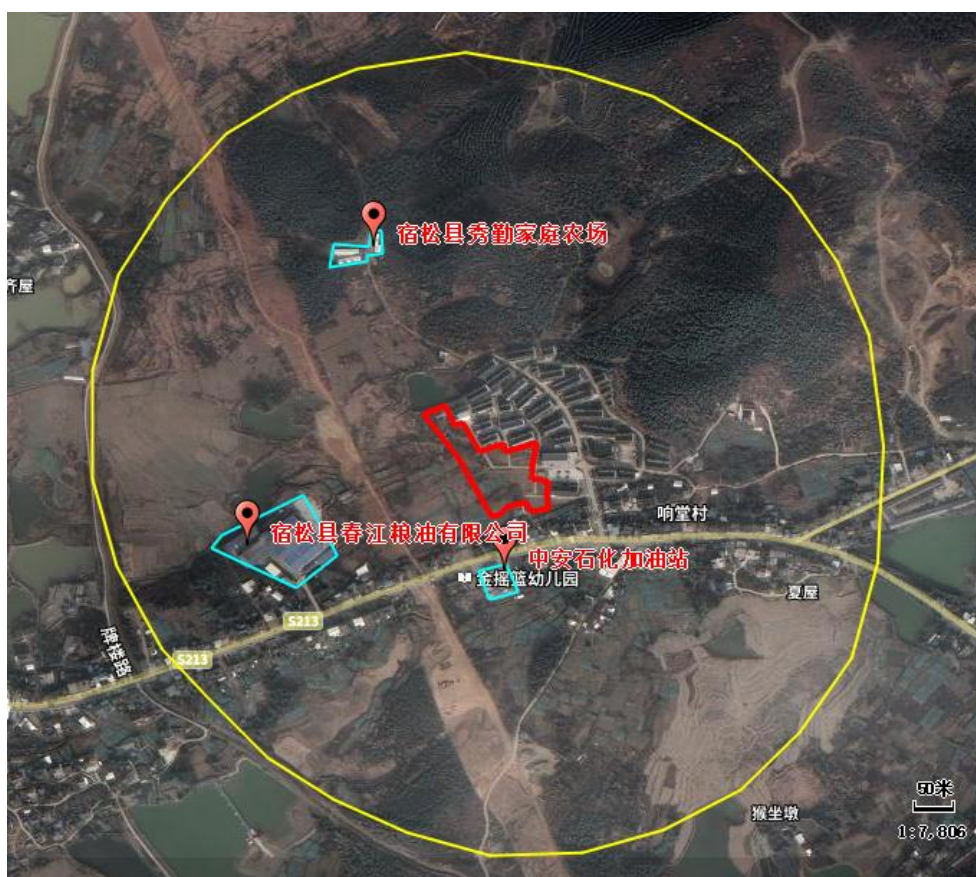
地块周边历史上主要涉及工业企业生产活动的，主要为宿松县春江粮油有限公司、中安石化加油站、宿松县秀勤家庭农场 3 家企业，具体位置如图 4.3-1 所示。

图 4.3-1 企业与地块相对位置图

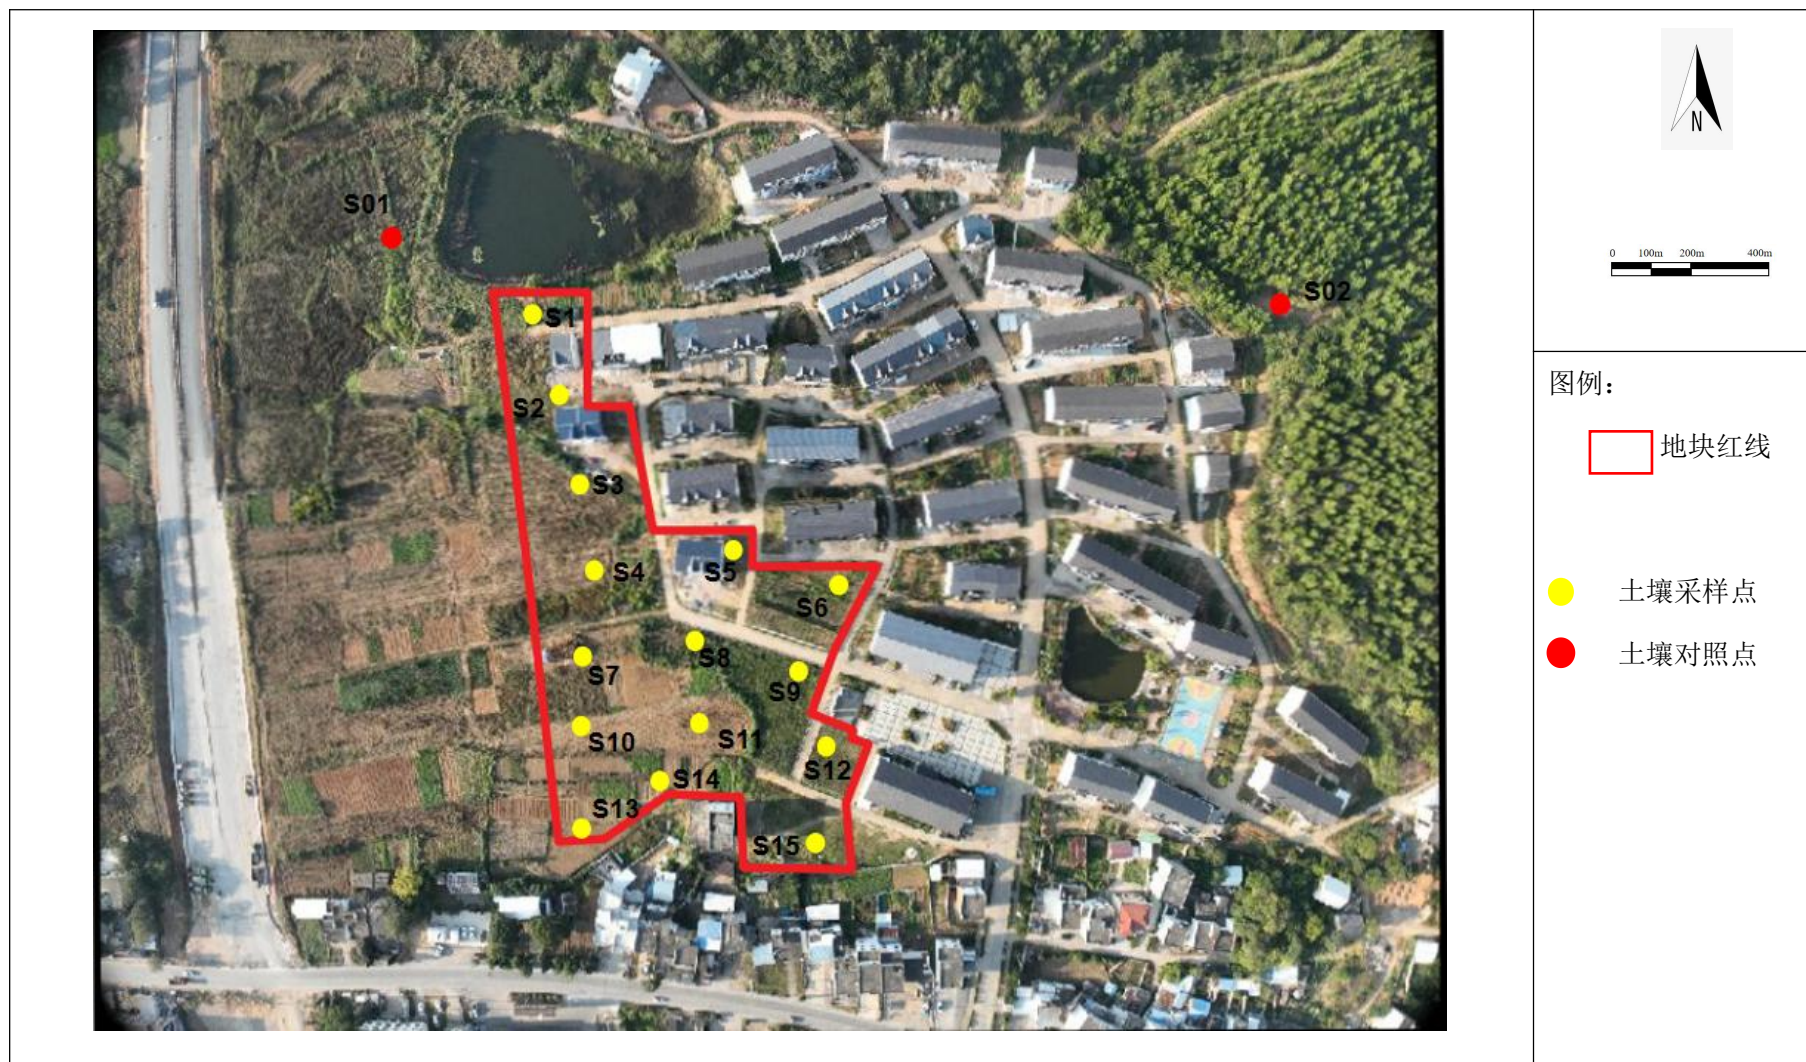
根据现场踏勘的情况，结合本地块现状，依据《建设用地土壤环境调查评估技术指南》，点位布设采取随机布点原则，地块面积 12788.09m<sup>2</sup>（合 19.18 亩），设置 15 个快筛采样点位，2 个对照点位（地下水上游和常年主导风向上风向），使用光离子化检测仪（PID）对土壤 VOCs 进行快速检测，使用 X 射线荧光光谱仪对土壤重金属进行快速检测。土样快速检测的点位位置信息见图 5.3-1。

图5.3-1 土壤快筛采样点位图
