宿松县五里农科队地块土壤 污染状况调查报告

项目名称: 宿松县五里农科队地块土壤污染状况调查报告

编制单位:安徽方中科技集团有限公司

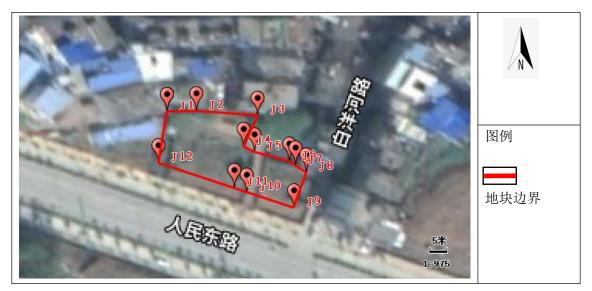
图 2.2-1 地块调查范围示意图

本次调查的地块位于安徽省安庆市松兹街道人民东路北、白洋河路西,东侧为白洋河路、居民区,南侧为人民东路、居民区,西侧为农用地和居民区,北侧为居民区。调查地块中心坐标为: E116.138286°, N30.151392°; 本次调查地块总占地面积为 1026.38m²(合 1.5396 亩)。拐点坐标见表 2.2-1 所示,地块调查范围示意图如图 2.2-1 所示,地块红线图如图 2.2-2 所示。

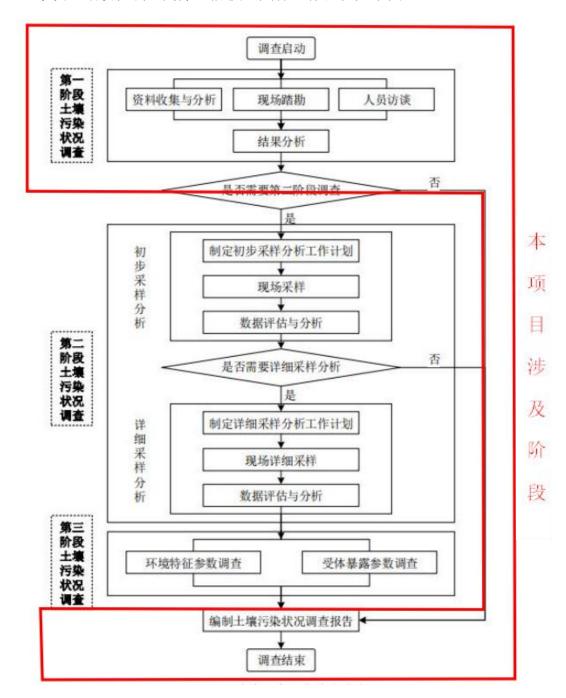
图 2.4-1 土壤污染状况调查的工作内容与程序

根据《建设用地土壤污染状况调查技术导则》(HJ 25.1-2019),建设用地土壤环境调查一般包括三个阶段(见图 2.4-1)。本次调查属于地块土壤污染状况调查中的第一阶段土壤污染状况调查。

本次土壤状况调查为第一阶段,具体工作流程如下图:

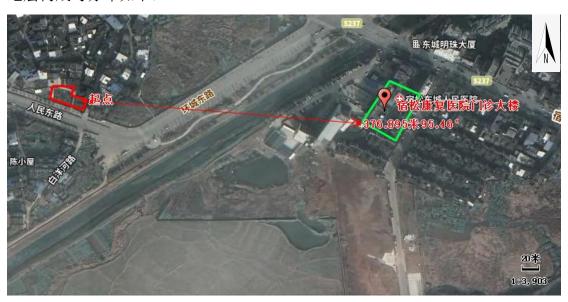
图 3.2-1 项目地块与宿松康复医院门诊大楼位置关系

因本地块无地勘资料,宿松康复医院门诊大楼位于本地块东侧,距本地块约376m,此范围内地质变化情况有限,且处于同一水文单元体,如图3.2-1。本报告引用《宿松康复医院门诊大楼岩土工程勘查报告(详勘)》勘察结果。项目区地层构成与分布如下:

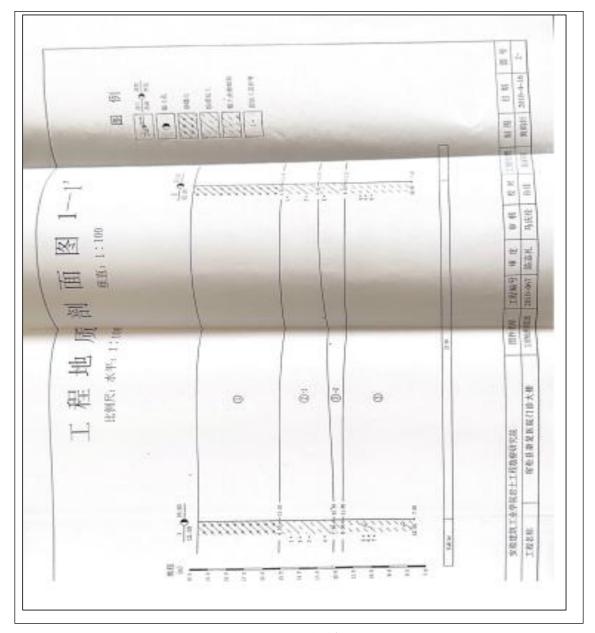
图 3.2-1 工程地质剖面图

根据本次勘探和原位测试,并结合土试成果分析,地块层序自上而下依次为: ①层杂填土、②-1 层粉质粘土、②-2 层粉质粘土、③层粉土夹粉细砂。现将其主要特征分述如下:

- ①层杂填土(Qal): 呈杂色、褐色等,稍湿~湿,松散~稍密,软塑状态,含砼、砖等建筑垃圾少量生活垃圾。层厚 0.80~4.80 m,层底标高 14.04~15.10 m。
- ②-1 层粉质粘土(Q4^{al+pl}):呈灰黄、褐黄色等。稍湿~湿,可塑状,含氧化铁、铁锰结核及少量高岭土等。压缩性中等,干强度中等,韧性中等,摇振反应无。稍有光泽。层厚为 1.40~3.00 m,层底标高为 11.00~13.00 m。
- ②-2 层粉质粘土(Q_4^{al+pl}):呈灰黄、褐黄色等。湿,软塑状,含氧化铁、铁锰结核及少量高岭土等。压缩性中等,干强度中等,韧性中等,摇振反应无。稍有光泽。层厚为 $0.50\sim2.00$ m,层底高程为 $10.04\sim11.60$ m。
- ③粉土(Q4^{al+pl})):呈灰黄、黄色等,稍湿~湿,中密状态,粉砂主要颗粒为石英、云母等。该层未钻穿,揭露层厚4m。

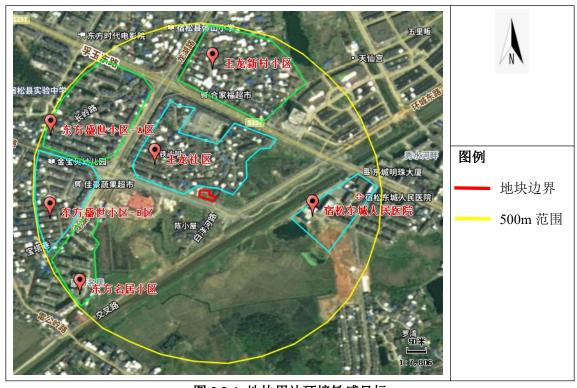
图 3.3-1 地块周边环境敏感目标

序号	敏感目标名称	敏感目标类 型	相对地块的方位	与地块边界的距离(m)
1	东方名居小区	居民区	S	309
2	东方盛世小区-A区	居民区	W	285
3	东方盛世小区-B区	居民区	SW	297
4	玉龙社区	居民区	NW	24
5	玉龙新村小区	居民区	N	309
6	宿松东城人民医院	医院	Е	285

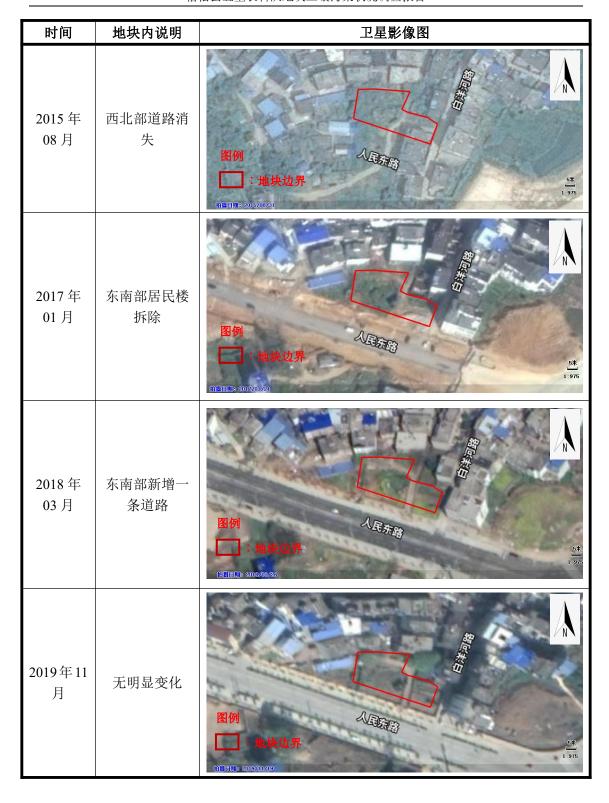
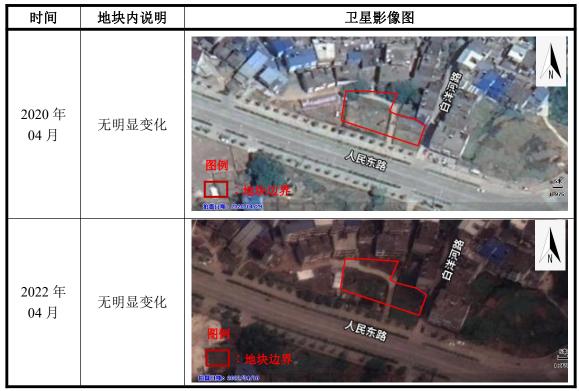
图 3.4-3 地块内历史影像(2007年12月-2022年04月)

年份	地块内		
2007年以前	地块内为农用地		
2007~2015年	地块内为农用地、道路、东南部存在一座居民楼		
2015~2018年	西北部道路消失,东南部居民楼拆除,东南部新增一条道路		
2018~至今	无明显变化

时间	地块内说明	卫星影像图
2007 年 12 月	地块内为农用 地、道路、东 南部存在一座 居民楼	图例 : 地块边界 1:975
2013年11 月	无明显变化	图例 : 地块边界 (計画用): 2013/01/06
2014 年 05 月	无明显变化	图例

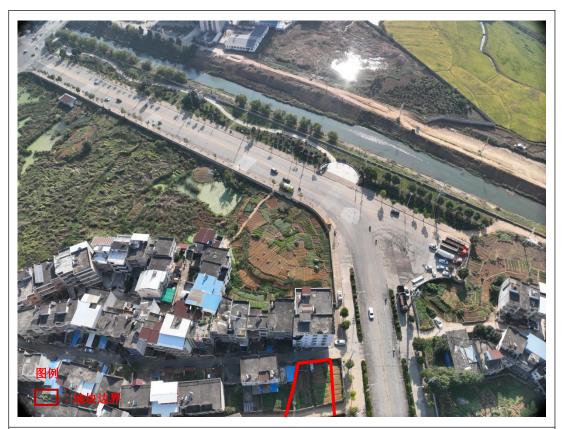
地块东侧航拍图 (居民楼、农用地、环城东路、白洋河)

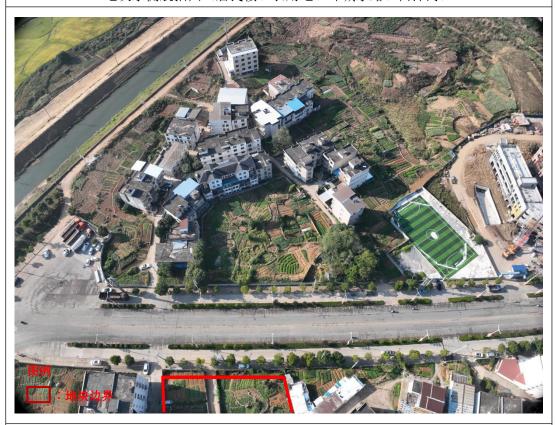
地块南侧航拍图(人民东路、农用地、居民楼)

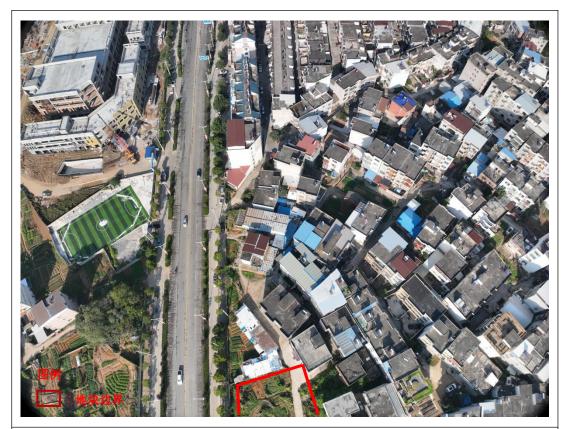
地块西侧航拍图(农用地、居民楼)

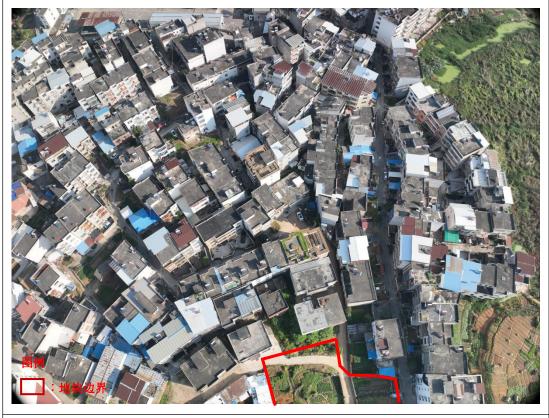
地块北侧航拍图(农用地、居民楼)

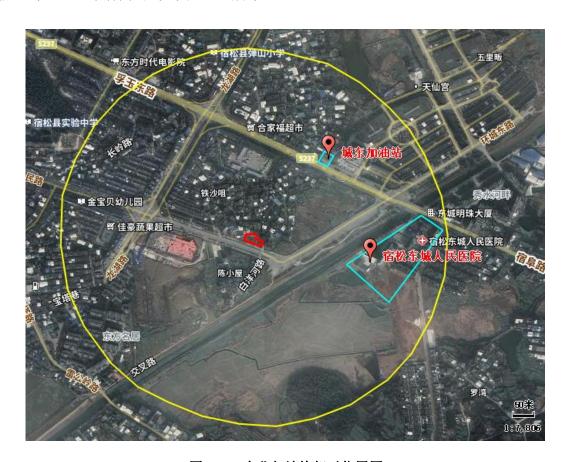
图 4.3-1 企业与地块相对位置图

地块周边历史上主要涉及工业企业生产活动的,主要为城东加油站、宿松东城人民 医院 2 家企业,具体位置如图 4.3-1 所示。

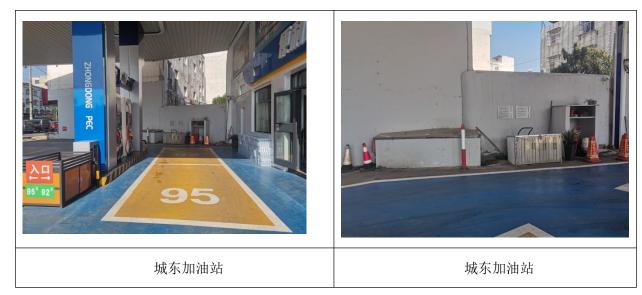
图 4.3-2 周边企业现场踏勘图

城东加油站

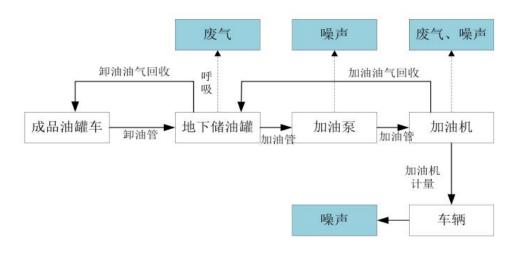
图 4.3-4 工艺流程及产污节点图

主要为储油罐灌注、油罐车装卸、加油作业等过程等排放的非甲烷总烃及来往加油 的机动车会产生少量的尾气。项目采用地埋卧式储油罐,罐密闭性较好,受大气环境影 响较小,可减少油罐呼吸蒸发损耗。对油罐安装卸油油气回收系统同时对加油机安装加 油油气回收装置用于回收工作中产生的油气,减少废气排放,汽车尾气主要污染物为 CO、HC、NOx等,由于进出车辆有限,尾气产生量较小,对环境影响较小。

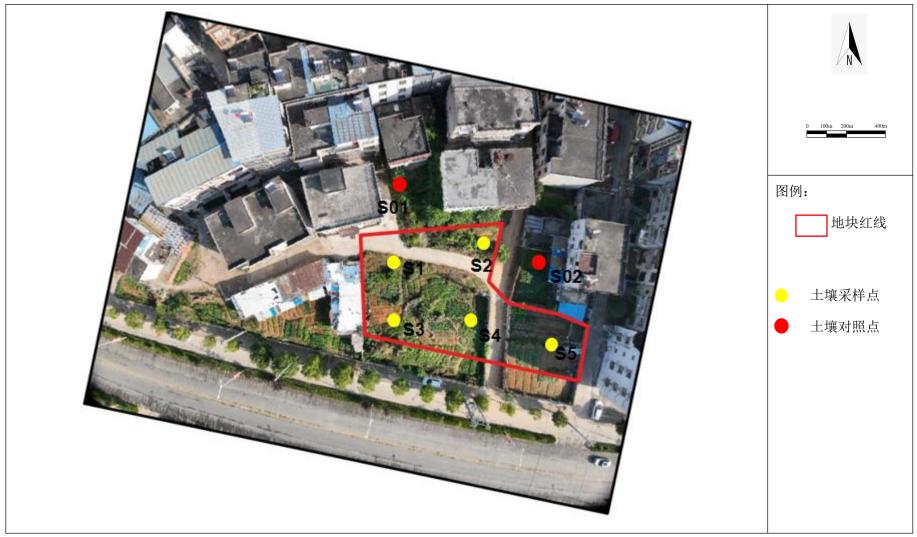
图5.3-1 土壤快筛采样点位图

根据现场踏勘的情况,结合本地块现状,依据《建设用地土壤环境调查评估技术指南》,点位布设采取随机布点原则,地块面积 1026.38m²(合 1.5396 亩),设置 5 个快筛采样点位,2 个对照点位(地下水上游和常年主导风向上风向),使用光离子化检测仪(PID)对土壤 VOCs 进行快速检测,使用 X 射线荧光光谱仪对土壤重金属进行快速检测。土样快速检测的点位位置信息见图 5.3-1。

- X	3.3-1 在以下的下面归少 不	×
上台分析	上公世上	00坐标	
点位名称 	点位描述	X (m)	Y (m)
S01	对照点	3337230.641	39416950.115
S02	对照点	3337185.822	39417017.744
S1	地块内	3337225.775	39416964.421
S2	地块内	3337224.101	39416989.218
S3	地块内	3337211.205	39416964.311
S4	地块内	3337208.981	39416983.160
S5	地块内	3337201.702	39417001.970

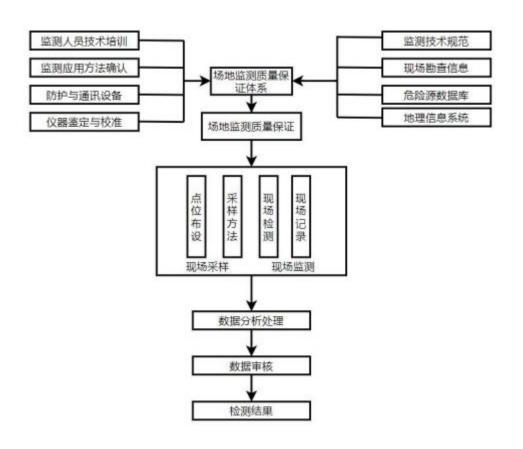
图 5.3-2 地块调查采样检测分析质量保证体系

为保证整个调查采样检测全过程的质量,建立了全过程的质量保证与质量控制体系,具体见图 5.3-2 所示。
