# 宿松东北新城东区 B07-01 地块

## 土壤污染状况调查报告

编制单位：安徽方中科技集团有限公司

二〇二三年十一月

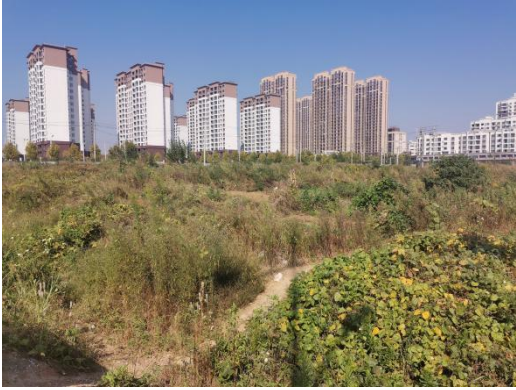
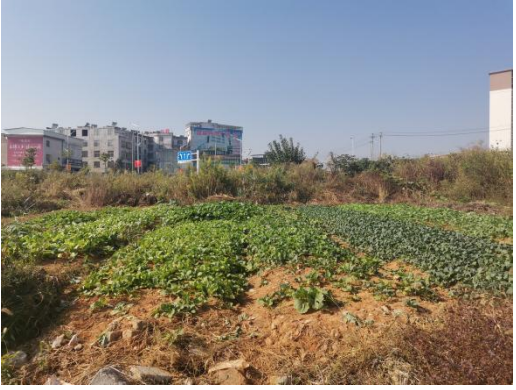
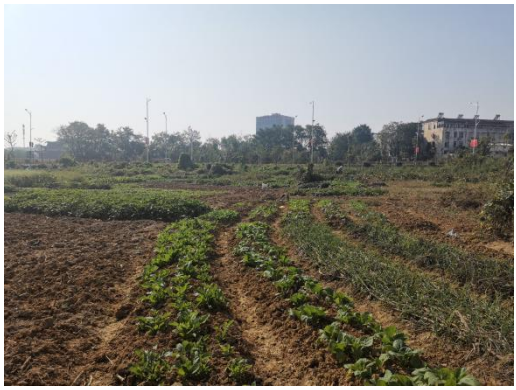
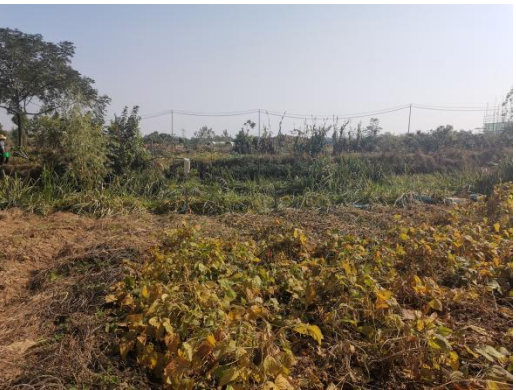
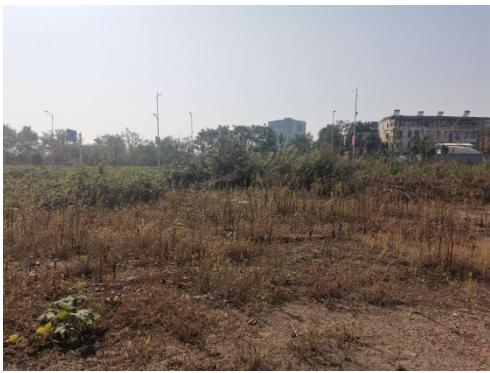
| 地块内（农用地，种植蔬菜） | 地块内（农用地，种植蔬菜） |
| 地块内（农用地，种植蔬菜） | 地块内（现存少量水泥砖） |

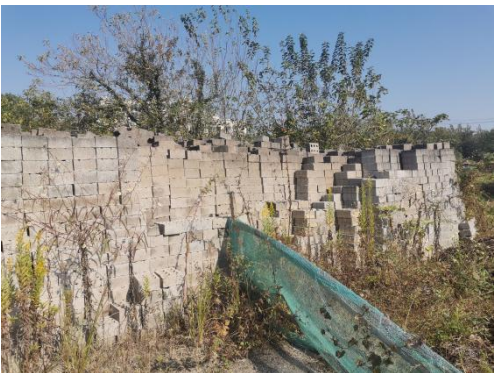
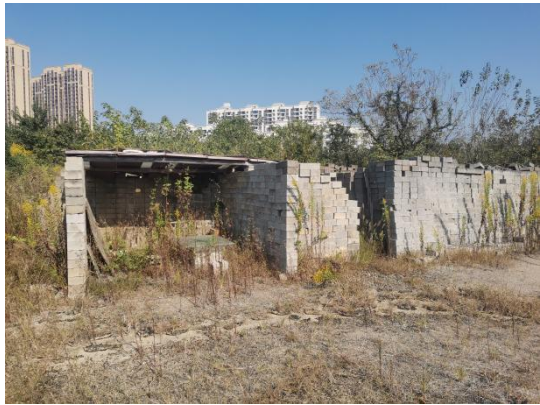
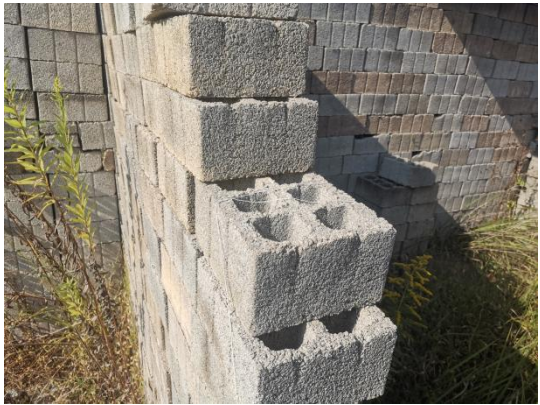
| 地块内（现存少量水泥砖） | 地块内（现存少量水泥砖） |

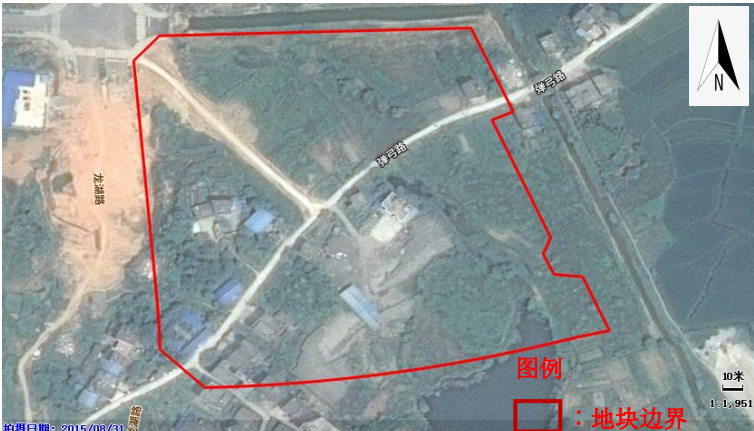
| 时间 | 地块内说明 | 卫星影像图 |
|---|---|---|
| 2015 年<br>08 月 | 西北部新增一条道路，东南部新增一个池塘 | |
